NGUYÊN NHÂN SUY GIẢM HỆ THỐNG BẢO VỆ CATHODE SỬ DỤNG DÒNG ĐIỆN NGOÀI CHỐNG ĂN MÒN CHO ĐƯỜNG ỐNG DẪN NƯỚC LÀM MÁT

Bài báo giới thiệu kết quả khảo sát đánh giá nguyên nhân gây hư hỏng, ảnh hưởng của hệ thống giá đỡ đến hiệu quả bảo vệ cathode, từ đó đề xuất giải pháp khắc phục sự cố, bảo vệ đường ống dẫn nước làm mát an toàn và hiệu quả.

ROOT CAUSE OF DEGRADATION OF ICCP SYSTEM AGAINST CORROSION FOR COOLING WATER PIPELINES

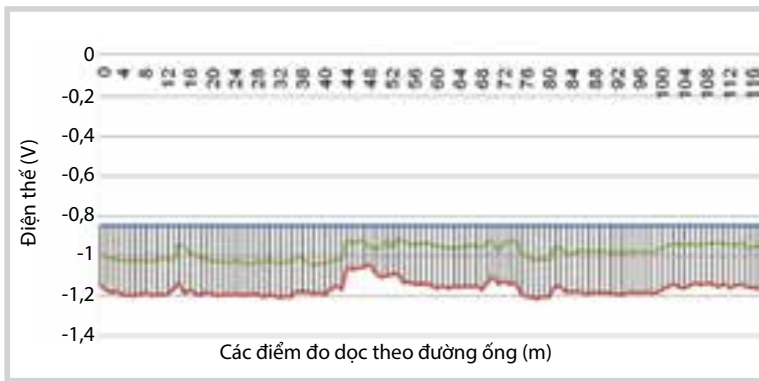
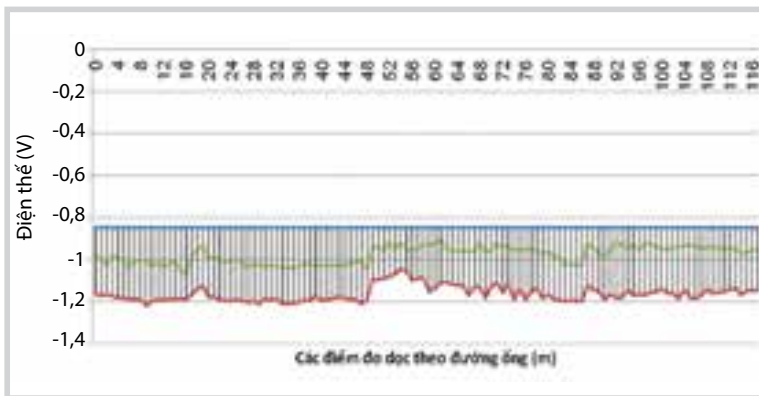
Hình 1. Điện thế phân bố dọc theo hệ thống đường ống ngầm khảo sát tháng 5/2016

Kết quả khảo sát sự phân bố điện thế V_{on} và V_{off} dọc theo đường ống được biểu diễn trên Hình 1 và 2.

(a) Đường ống dẫn nước làm mát

(b) Đường ống hồi lưu nước làm mát

hồi lưu cho thấy biến thiên điện thế V_{on} và V_{off} gần như cách đều nhau chứng tỏ không có hiện tượng dòng điện dò hoặc bất thường của đường ống. Điện thế V_{off} của 2 đường ống tại thời điểm khảo sát đều nằm trong ngưỡng được bảo vệ (âm hơn $-0,85V/CSE$). Khoảng cách giữa điện thế V_{on} và V_{off} biểu thị giá trị điện thế rơi giữa điện cực tham chiếu và đường ống. Giá trị điện thế rơi tương ứng tại tháng 5/2016 là $0,15V$ và tại tháng 11/2017 là khoảng $0,3V$, khẳng định có sự thay đổi điện trở tiếp xúc hoặc/và điện trở đất hoặc dòng điện cathode áp đặt để bảo vệ đường ống.

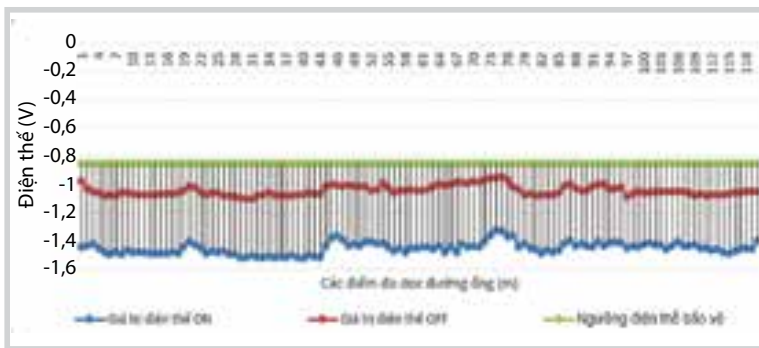
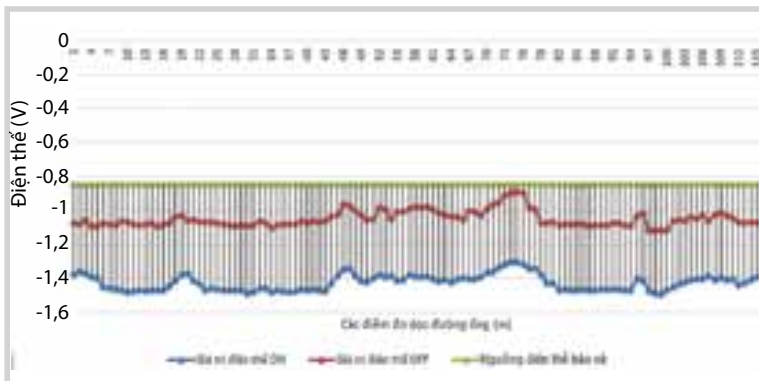
Hình 2. Điện thế phân bố dọc theo hệ thống đường ống ngầm khảo sát tháng 10/2017

(a) Đường ống dẫn nước làm mát

(b) Đường ống hồi lưu nước làm mát

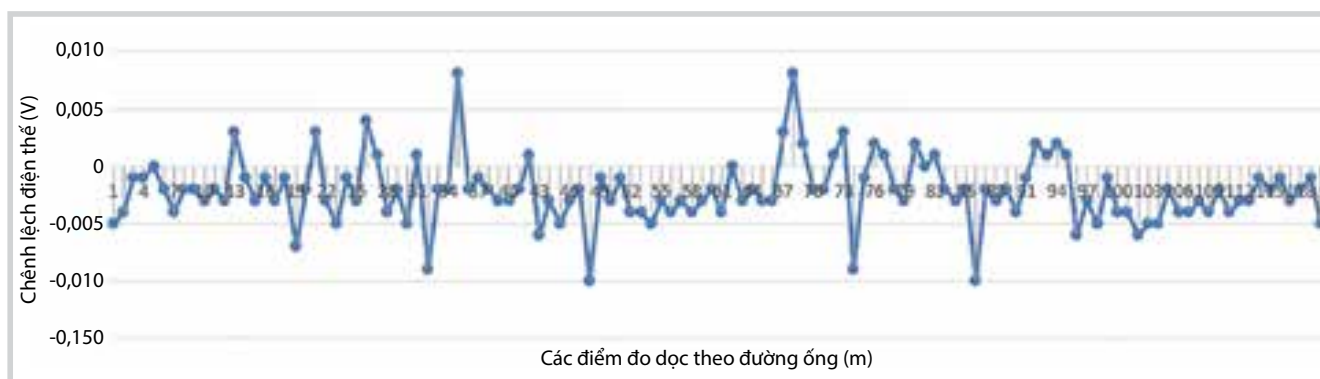
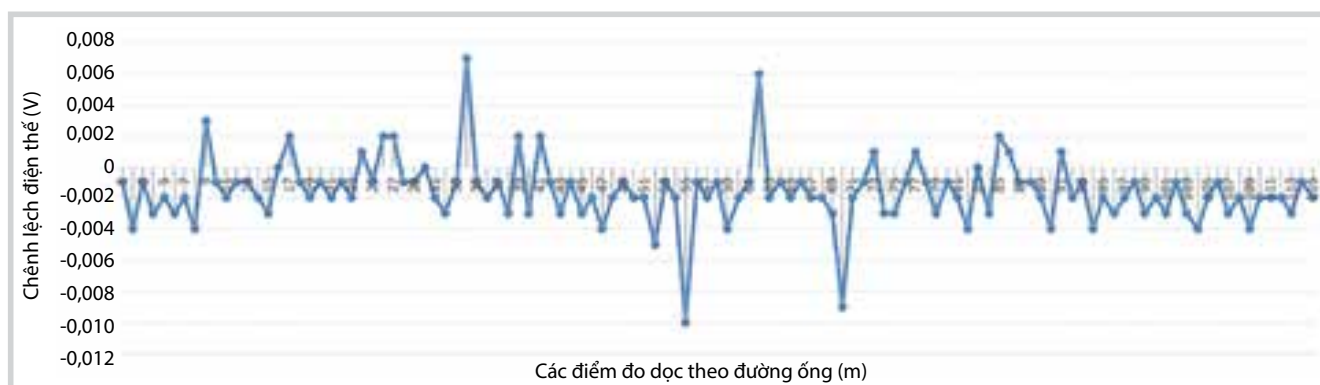
Hình 3. Sự chênh lệch điện thế dọc theo đường ống nước làm mát

Để đánh giá hiện tượng bong tróc lớp phủ của đường ống ngầm đang được bảo vệ cathode, khảo sát sự chênh lệch điện thế đã được thực hiện như Hình 3.

Do điện thế bảo vệ cathode luôn được tự động khống chế trong khoảng điện thế an toàn, không có hiện tượng quá điện thế bảo vệ, do đó độ bám dính của lớp phủ gần như không bị ảnh hưởng. Vì vậy, kết quả khảo sát sự chênh lệch điện thế dọc theo đường ống dẫn nước làm mát và đường ống hồi lưu nước làm mát đều không đáng kể, giá trị chênh lệch điện thế $|\Delta E| < 0,01V$, chứng tỏ chưa xuất hiện hiện tượng hư hỏng, bong tróc lớp phủ.

(a) Đường ống dẫn nước làm mát

(b) Đường ống hồi lưu nước làm mát

Do việc khống chế, kiểm soát điện thế bảo vệ của đường ống nên không xảy ra hiện tượng quá thế, do đó không xảy ra hiện tượng bong tróc cathode. Kết quả khảo sát chênh lệch điện thế dọc theo đường ống tại mỗi khoảng cách khảo sát 1m cho thấy điện thế chênh lệch gần như không đáng kể, chưa phát hiện được tín hiệu bất thường chứng tỏ lớp sơn phủ trên đường ống chưa bị hư hỏng, bong tróc.
